吉安市新潮管道燃气有限公司
万安赣江大桥燃气管道随桥敷设工程项目

安全预评价报告

江西赣安安全生产科学技术咨询服务中心

2022年7月25日

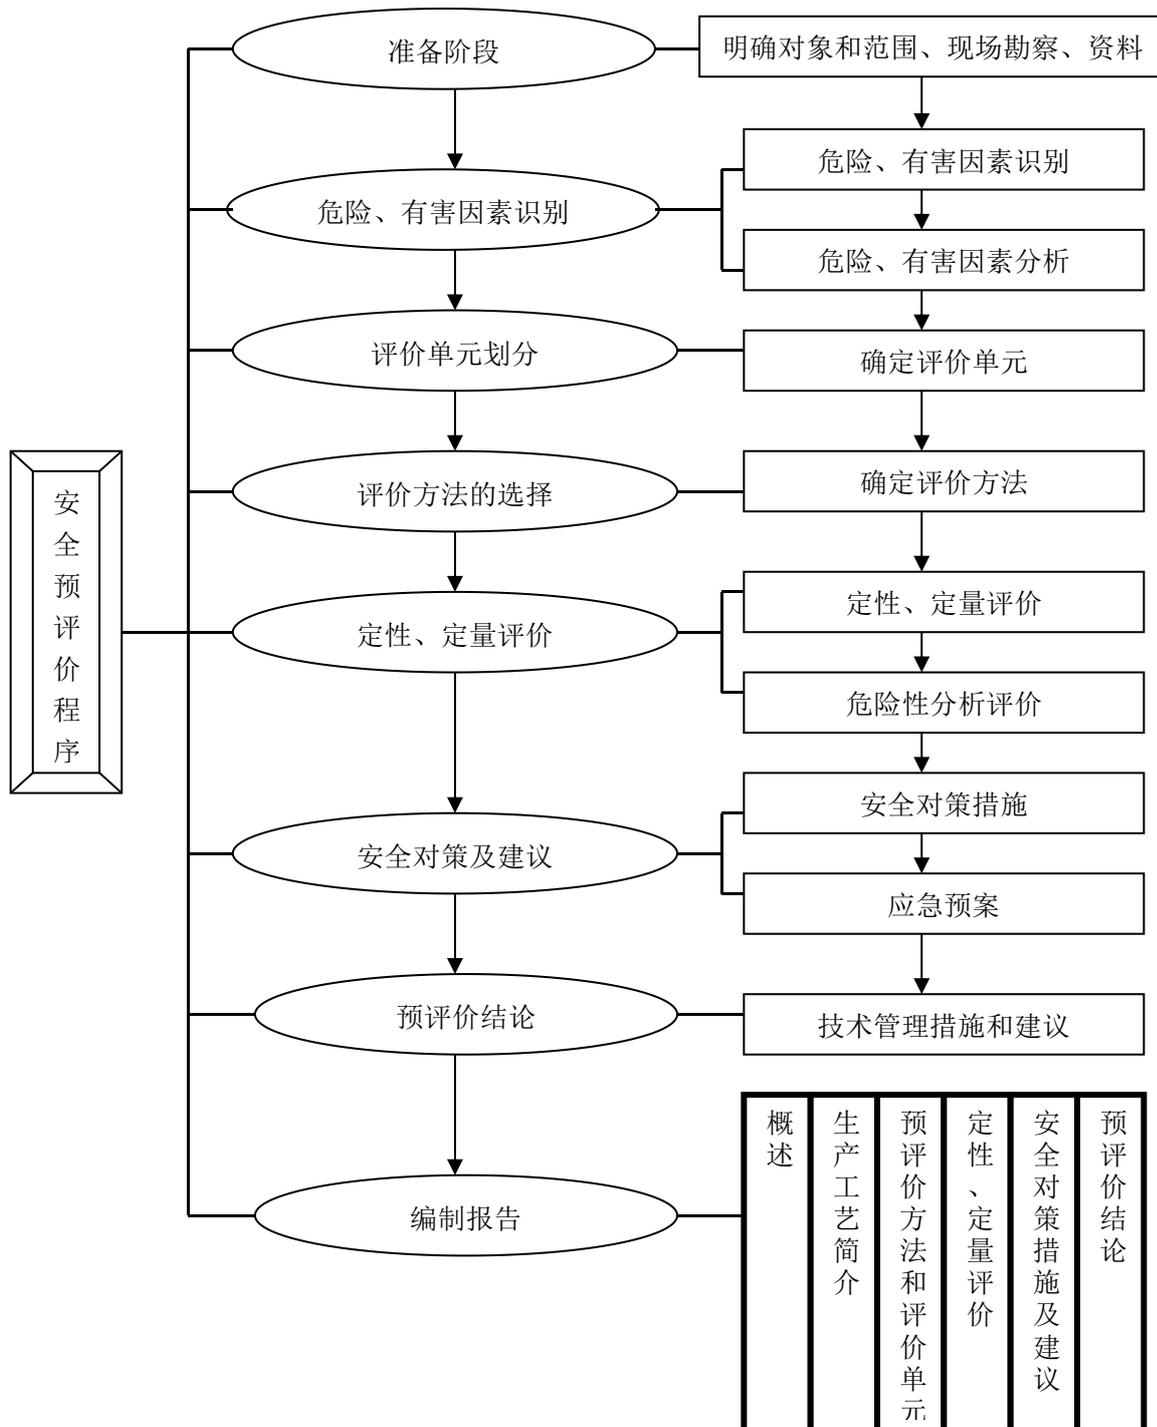
图 1-1 安全预评价程序

根据《安全预评价导则》(AQ8002-2007)的规定以及吉安市新潮管道燃气有限公司万安赣江大桥燃气管道随桥敷设工程项目项目的具体情况，确定本安全预评价程序，详见图 1-1。

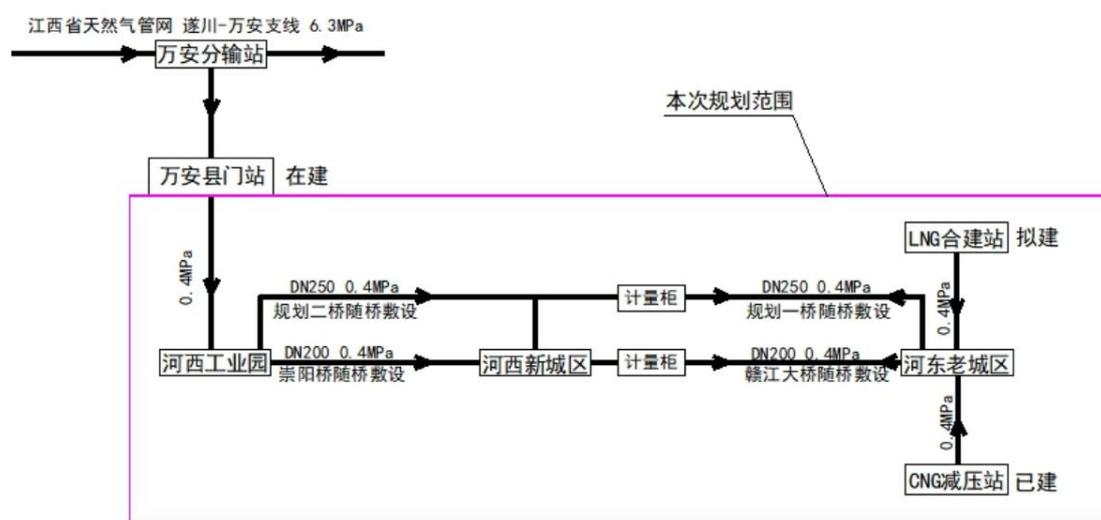
图 2.2-1 万安县中心城区天然气专项规划管网图

根据《万安县中心城区天然气专项规划（2021-2030）设计方案》，万安赣江大桥随桥敷设工程已纳入此专项规划中。

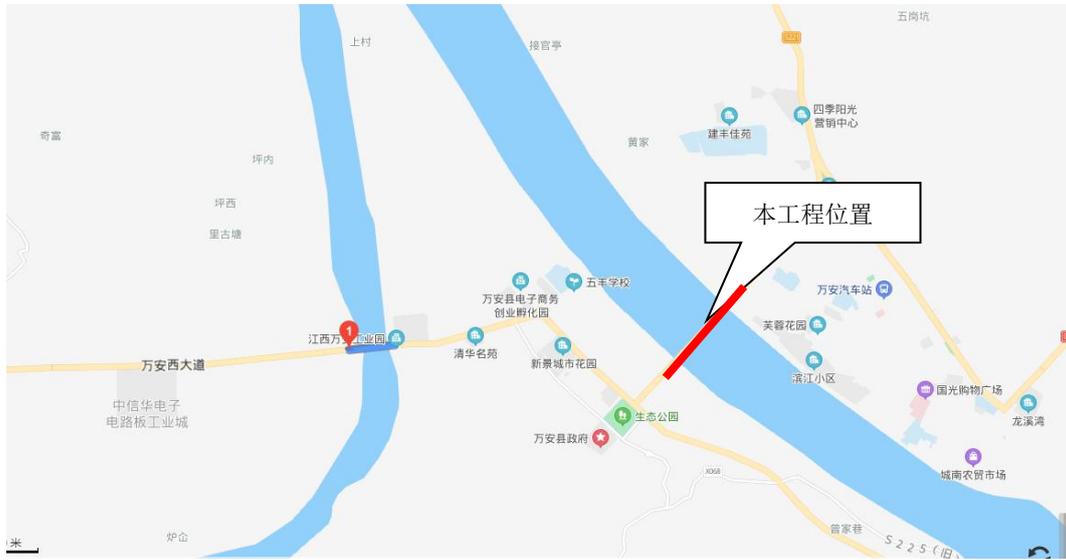
图 2-1 本建设项目区域位置及周边环境

万安赣江大桥位于江西省吉安市万安县。工程全长 1375.38m，赣江大桥长 705.7m，引道长 669.68m。大桥按一级公路兼有城市道路功能标准建设；设计速度：60km/h；路基宽度 30m（桥面总宽 26m），行车道宽 4×3.5m。万安赣江大桥的通车，全面改善了目前单桥双向通行交通拥堵状况，大大缩短了通行时间，彻底解决了万安县新老城区交通瓶颈，为万安县脱贫攻坚和社会经济发展注入一股强有力新的动力，2017 年万安赣江大桥新桥竣工通车。周边环境具体存在的建构筑物等见附件 F8。

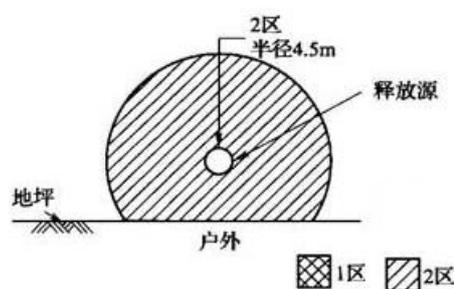
危险场所的区域范围一般根据 GB50058—2014 附录 B 的典型示意图进行划分。释放源为燃气管道，可燃性介质为比空气轻的天然气，在通风良好的情况下，危险场所的区域范围可参考典型示意图中第 18 项进行划分。

以燃气管道为释放源中心，半径为 4.5 米的范围内划为 2 区。

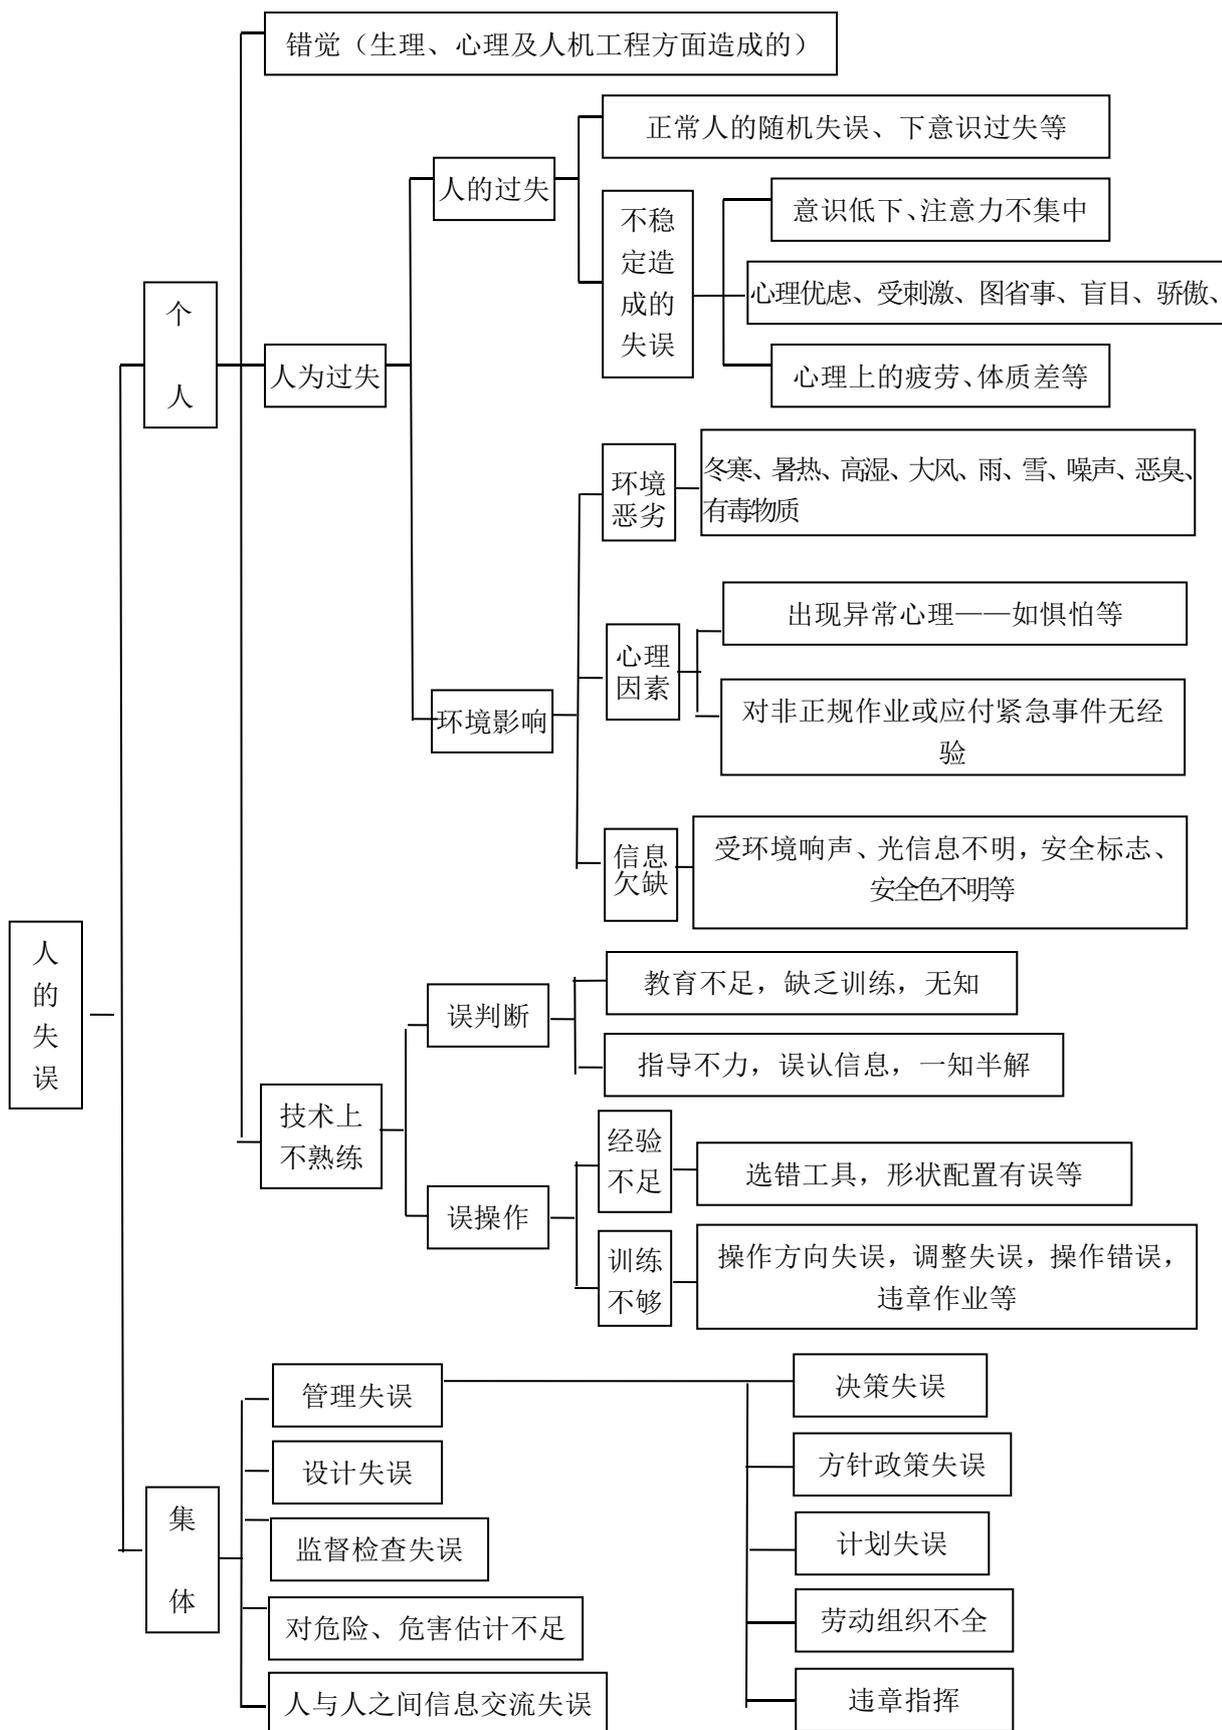
图 6-2 人为失误及其原因分析

个人和集体造成的人为失误及其原因见图 6-2。

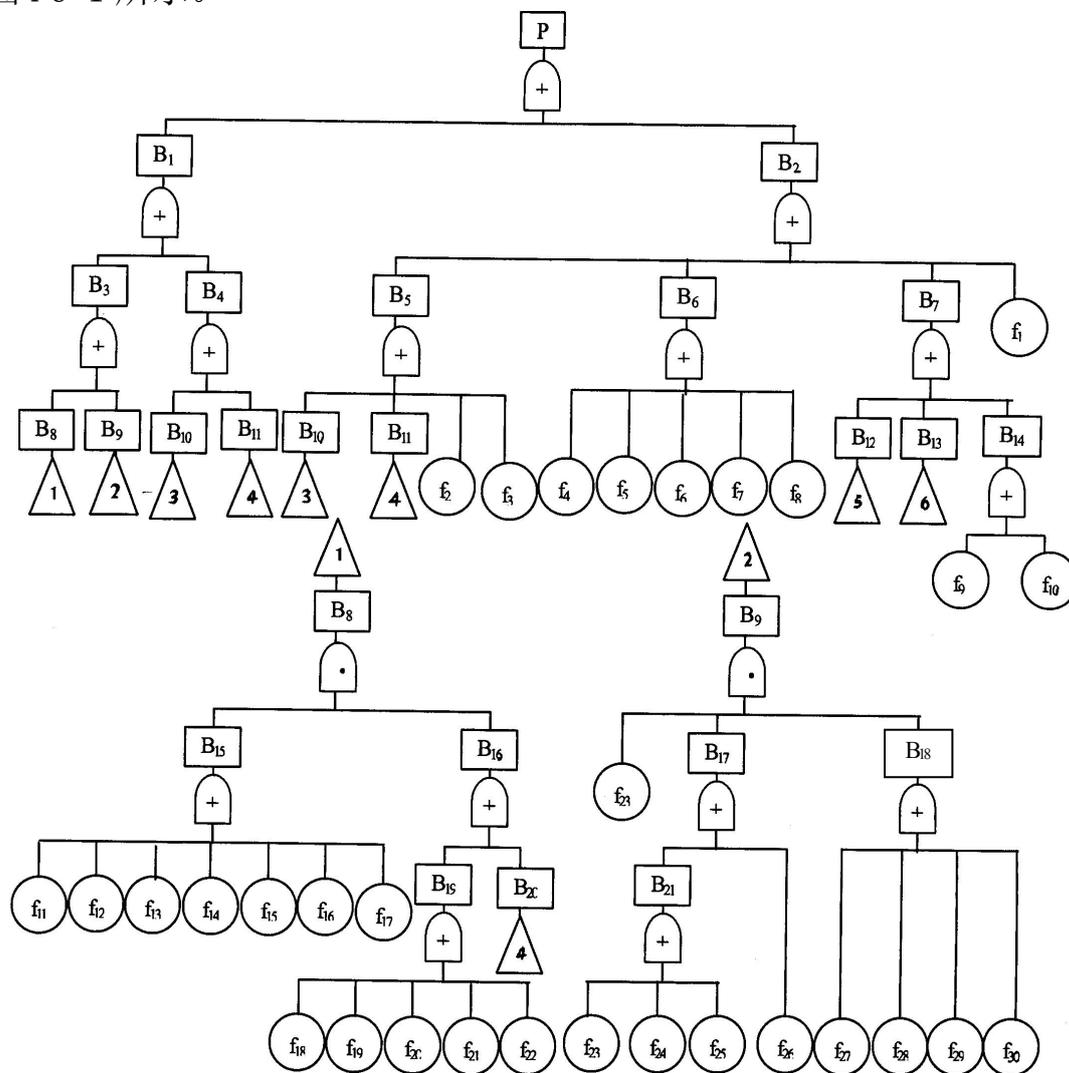
图 F6-1 天然气管线失效故障树图

首先确定“管线失效”作为顶事件。引起天然气管线失效的最直接而必要的原因主要是穿孔和开裂。任一因素的出现都将导致管线发生失效。然后以其为次顶事件，对相应的原因即基本事件进行分析。本评价课题组

经大量的调查研究和有关资料比较，概括总结出天然气管线失效故障树基本事件，见表 F6-1。最终建立以逻辑门符号表示的天然气管线失效故障树如图 F6-1 所示。

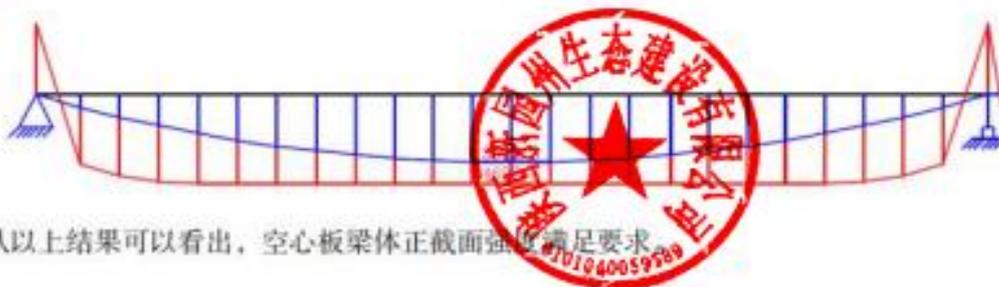
最大内力对应抗力验算（单位 KN.m）

从以上结果可以看出，空心板梁体正截面强度满足要求。

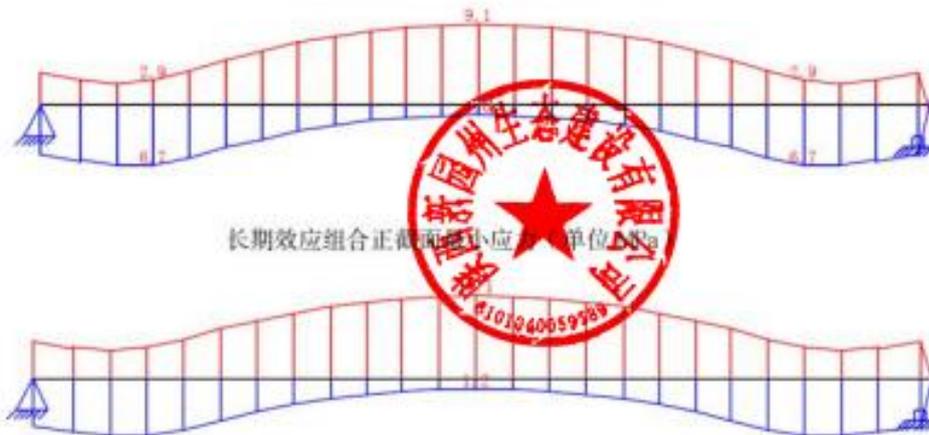
短期效应组合正截面最小应力（单位 MPa）

从以上应力包络图可知，短期效应组合与长期效应组合下，正截面未出现拉应力，满足规范要求。

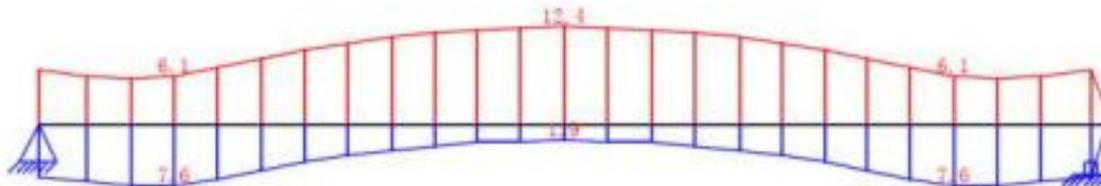
标准组合正截面最大应力（单位 MPa）

从以上应力包络图可知，使用阶段正截面最大压应力为 12.4MPa，小于 16.2MPa，满足规范要求。
